**SILLAN KANNEN PINTARAKENTEIDEN
JA KANSILAATAN YLÄPINNAN
ERIKOISTARKASTUSOHJEET**

TIE- JA VESIRAKENNUSHALLITUS
Tienrakennustoimisto

MÄÄRÄYS OHJE x MUU OHJAUS
NRO Rs-78

SILLAN KANNEN PINTARAKENTEIDEN JA KANSILAATAN YLÄPINNAN
ERIKOISTARKASTUSOHJEET

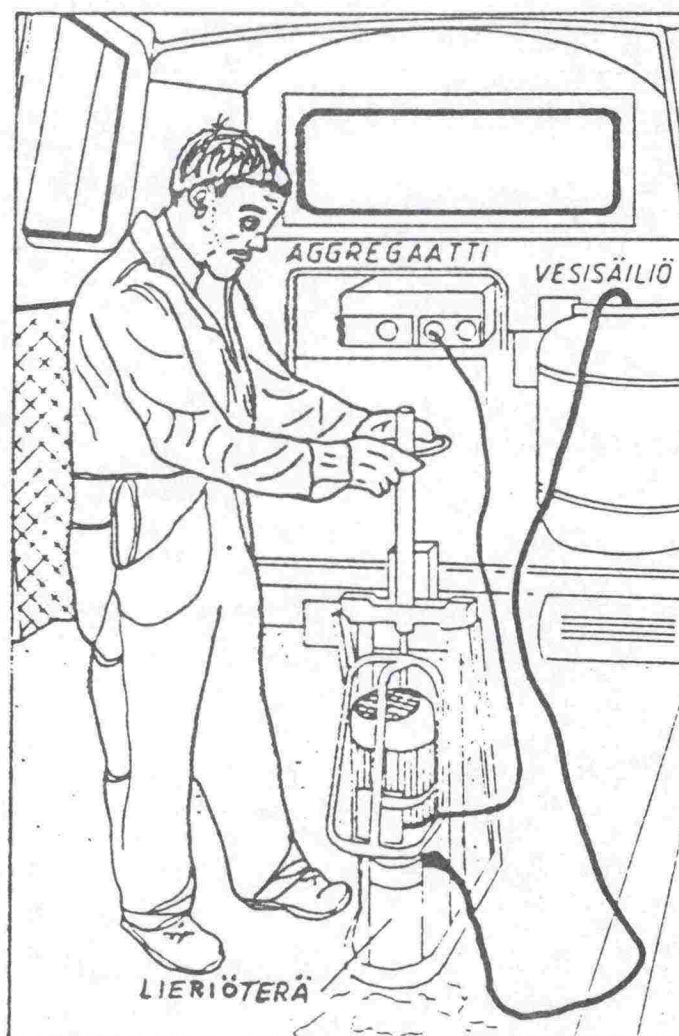
Kuva 1. Lieriöporaus. Pora on kiinnitetty paikoilleen tunkilla auton painoa hyväksi käyttäen.

Pintarakenteiden ja kantavan laatan yläpinnan kunto tutkitaan irrottamalla lieriöporanäytteitä kannen päältä. Näytteen halkaisija on yleensä 100 mm. Poraus ulotetaan päälysteen, suojabetonin ja eristeen läpi laatan betoniin ja jatketaan porausta laatan betonissa 150...200 mm:n syvyyteen. Poraussyvyys riippuu laatan betonille tehtävistä tutkimuksista.

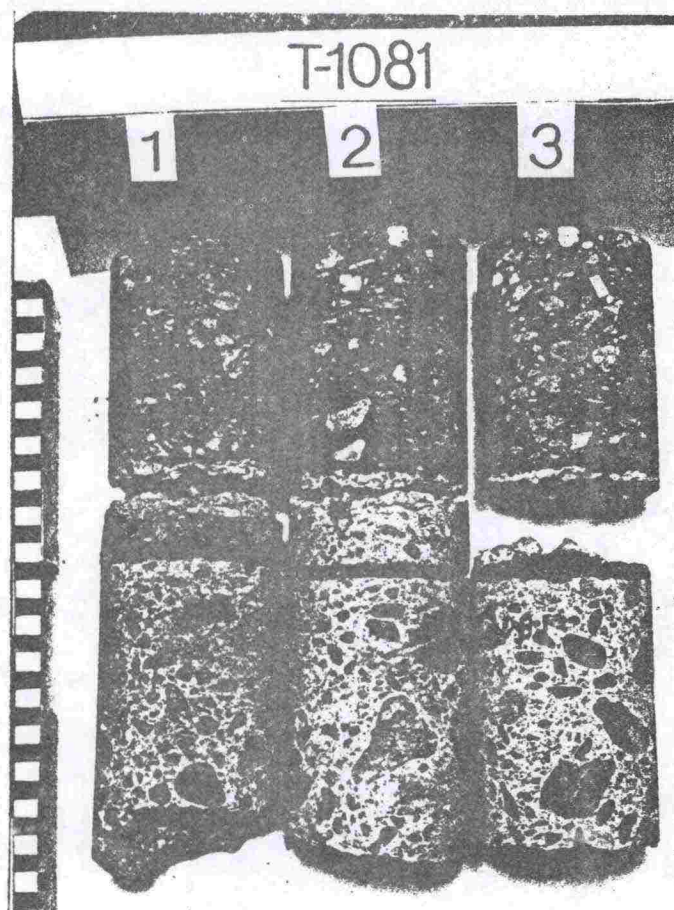
Kuva 2. Porausnäytteitä

Visuaalisessa tarkastuksessa tutkitaan päällysteen ja suojabetonin paksuus ja kunto, vedeneristyskerroksen laatu, paksuus ja kunto, laatan betonin mahdollinen rapautuminen sekä raudotteiden mahdollinen syöpyminen. Jos näyte on otettu halkeaman kohdalta, tutkitaan ulottuuko halkeama eristyksen lävitse rakenteelliseen betoniin. Esimerkki näytteistä tehdyistä visuaalisista havainnoista on liitteessä 2. Näytteet valokuvataan paikanpäällä tai laboratoriossa. Valokuvaan on liitettävä mitta-asteikko.

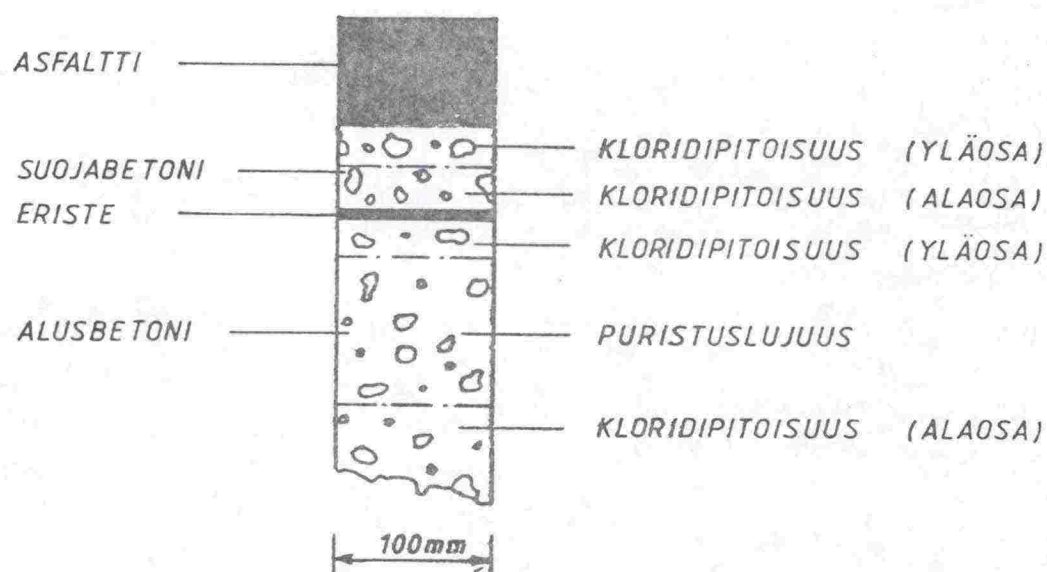
Kuva 3. Näytelieriöiden osittaminen kloridipitoisuus- ja puristuslujuusmäärityksiä varten.

Kloridipitoisuus, puristuslujuus- ja mahdolliset muut betonille tehtävät tutkimukset tehdään laboratoriossa. Kuvassa 3 on esitetty, miten lieriönäyte voidaan osittaa eri tutkimuksia varten. Yleensä kloridipitoisuudet ja puristuslujuus määritetään ainoastaan laatan betonista, jota edustava näytteen osa lähetetään laboratorioon. Jos poikkeustapauksissa halutaan selvittää myös suojabetonin kloridipitoisuudet, lähetetään myös sitä edustava näyte laboratorioon tutkittavaksi.

Yleensä kansilaatan betonin kloridipitoisuus määritetään välittömästi vedeneristysten alapuolelta (laatan yläpinnalta) sekä puristuslujuusnäytteen alapuolelta. Viimeksi mainitusta näytteestä voidaan päätellä, kuinka syvälle kloridi on mahdollisesti tunkeutunut. Kloridipitoisuus ilmoitetaan vesiliukoisena prosentteina betonin painosta. Esimerkkejä analyysituloksista on esitetty liitteessä 3. Liitteen taulukkoon on lisätty myös puristuslujuustulokset.

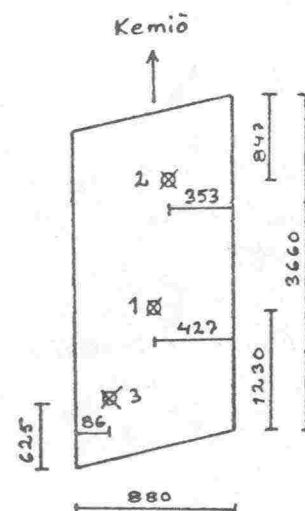
Strömman kiinteä silta

Pinnoite kulunut ja murentunut keskiviivalla osittain suoja-
betoniin asti. Yleiskunto hyvä.
Lievää kalkkivuotoa reunapalkin
ja laatan välissä.

Näytteiden ottokohdat merkitään tasokuvaan, johon merkityt mitat ilmoittavat näytteen täsmällisen paikan. Kuvaan voidaan piirtää myös tarkastuksessa havaitut halkeamat. Piirroksen yhteyteen liitetään lyhyt kirjallinen selvitys kansilaatan visuaalisessa tarkastuksessa tehdyistä havainnoista (liite 1).

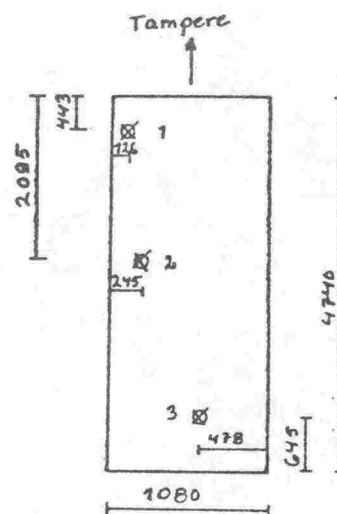
Korven silta

Sillan alla laatan reunojen lä-
heisyydessä on paljon merkkejä
vuodoista, kalkkipuikkoja, pak-
kasvaurioita jne. Laatan kyljet
on korjattu ruiskuttamalla, mutta
vuodot ovat tulleet läpi. Asfalt-
ti-päällysteen kunto on hyvä.

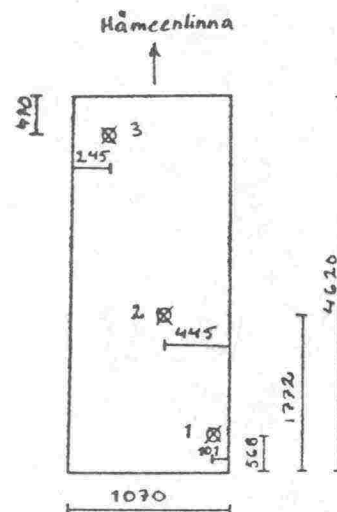
Hihnakosken silta

Laatan kyljissä esiintyy kalkki-
vuotoa. Alapinnassa on näkyvissä
teräskorroosiota. Pituussuunta-
iset raudoitteet "peilaavat läpi".
Päällyste on urapaikattu.
